Holzbau saniert Stahlbeton – Teil 2

Energie- und zeitsparend und auch preiswert

Dach- und Fassadensanierung der Sporthalle der Carl-Bantzer-Schule sowie Nutzungsänderung zu einer Mehrzweckhalle in 34613 Schwalmstadt

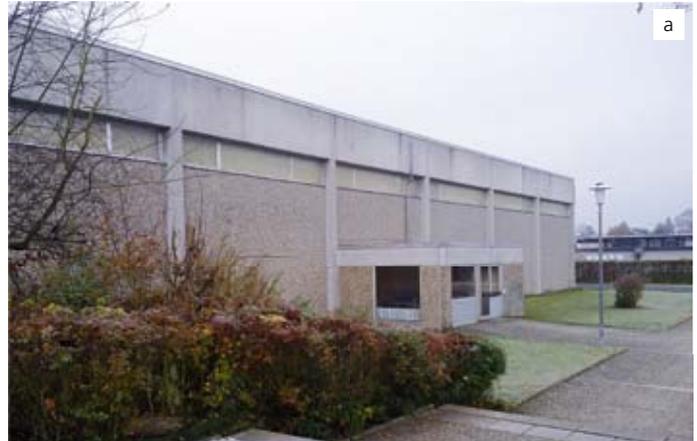
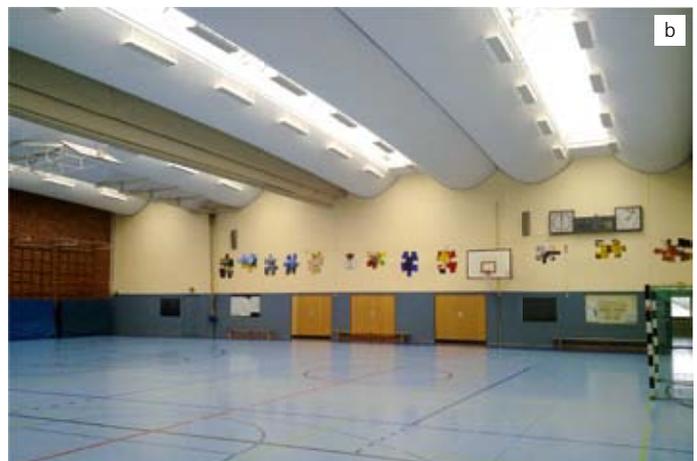
Die positive Seite der vorgefundenen Gebäudekonstruktion aus Stahlbeton beschränkte sich darauf, dass die Konstruktion ausreichend standsicher war. Andere, wesentliche Anforderungen an Gebäude, wie Schutz vor Regen und Kälte, Luftdichtheit und Raumakustik waren mangelhaft.

Abb. 1 a/b:
Eine Turnhalle wie viele aus den 70er Jahren: ein Stahlbetonskelett mit ungedämmten Waschbeton-Ausfachungen und einem Dach aus Spannbetonhalbschalen. Ein Zweckbau mit großen Alterungsproblemen.

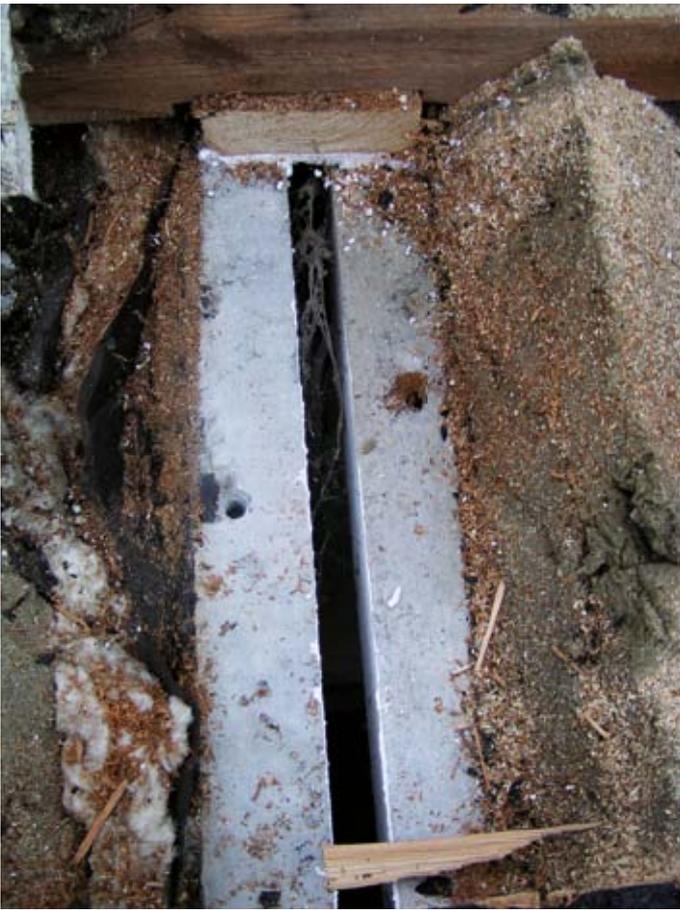
Allerdings ohne dauerhaften Erfolg. Bei unserer ersten Voruntersuchung (2010) fiel auf, dass im Hohlraum unterhalb der Abdichtung tropisches Klima herrschte. Ursache war eine breite Fuge zwischen den Spannbeton-

halbschalen (Abb. 2), durch die feuchtwarme Luft aus der Halle direkt in den Hohlraum strömen konnte. Luftdichtheit Fehlanzeige.

Abb. 2:
Fuge (> 30 mm) zwischen den Spann-
betonhalbschalen: Dampfkonvek-
tion en masse.

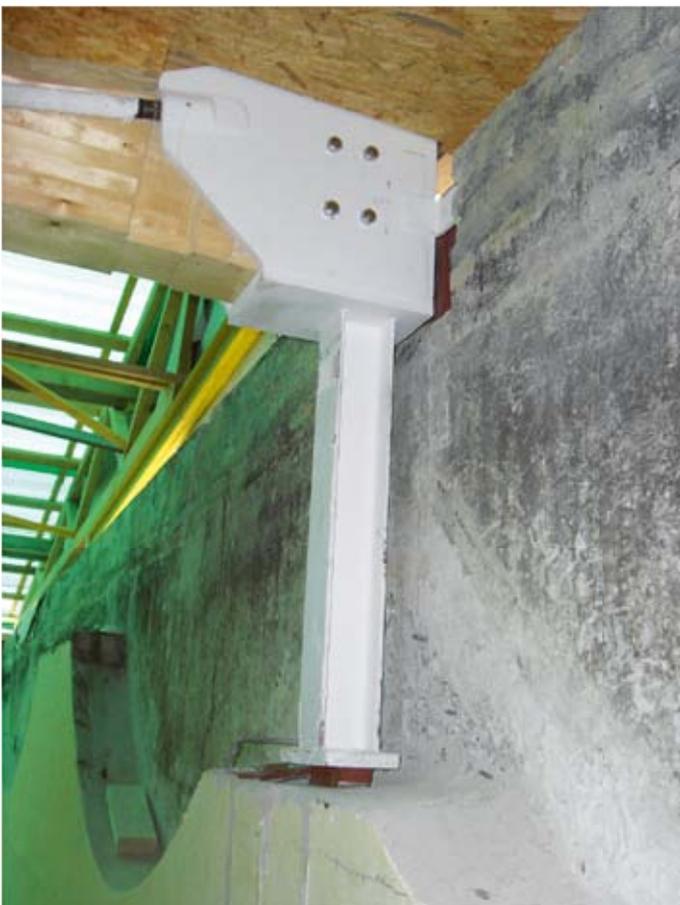
Abb. 3:
Auflagerpunkt des Dachbinders auf
vorhandener Konsole

Der neue Dachbinder lagert auf einer innenliegenden Konsole der vorhandenen Stahlbetonattika, jeweils über den eingespannten Stahlbetonstützen (zu sehen in Abb. 3). Im Raster der vorhandenen Betonstützen trägt der Binder über eine Stützweite von 29,50 m. Die aus dem Binder aufsteigenden Diagonalen bilden ein durchlaufendes Lichtband aus. Die Lichtbandkonstruktion wurde später von außen aufgesetzt.
