SCHULSANIERUNG MIT GEWINN

TEIL 1 – GESCHWISTER-SCHOLL-SCHULE MELSUNGEN

Projekt / Standort: Energetische Sanierung,
Instandsetzung der Gebäudehülle
Geschwister-Scholl-Schule
34212 Melsungen

**TEIL 2 – TURNHALLE DER CARL-BANTZER-SCHULE IN
SCHWALMSTADT - ZIEGENHAIN**

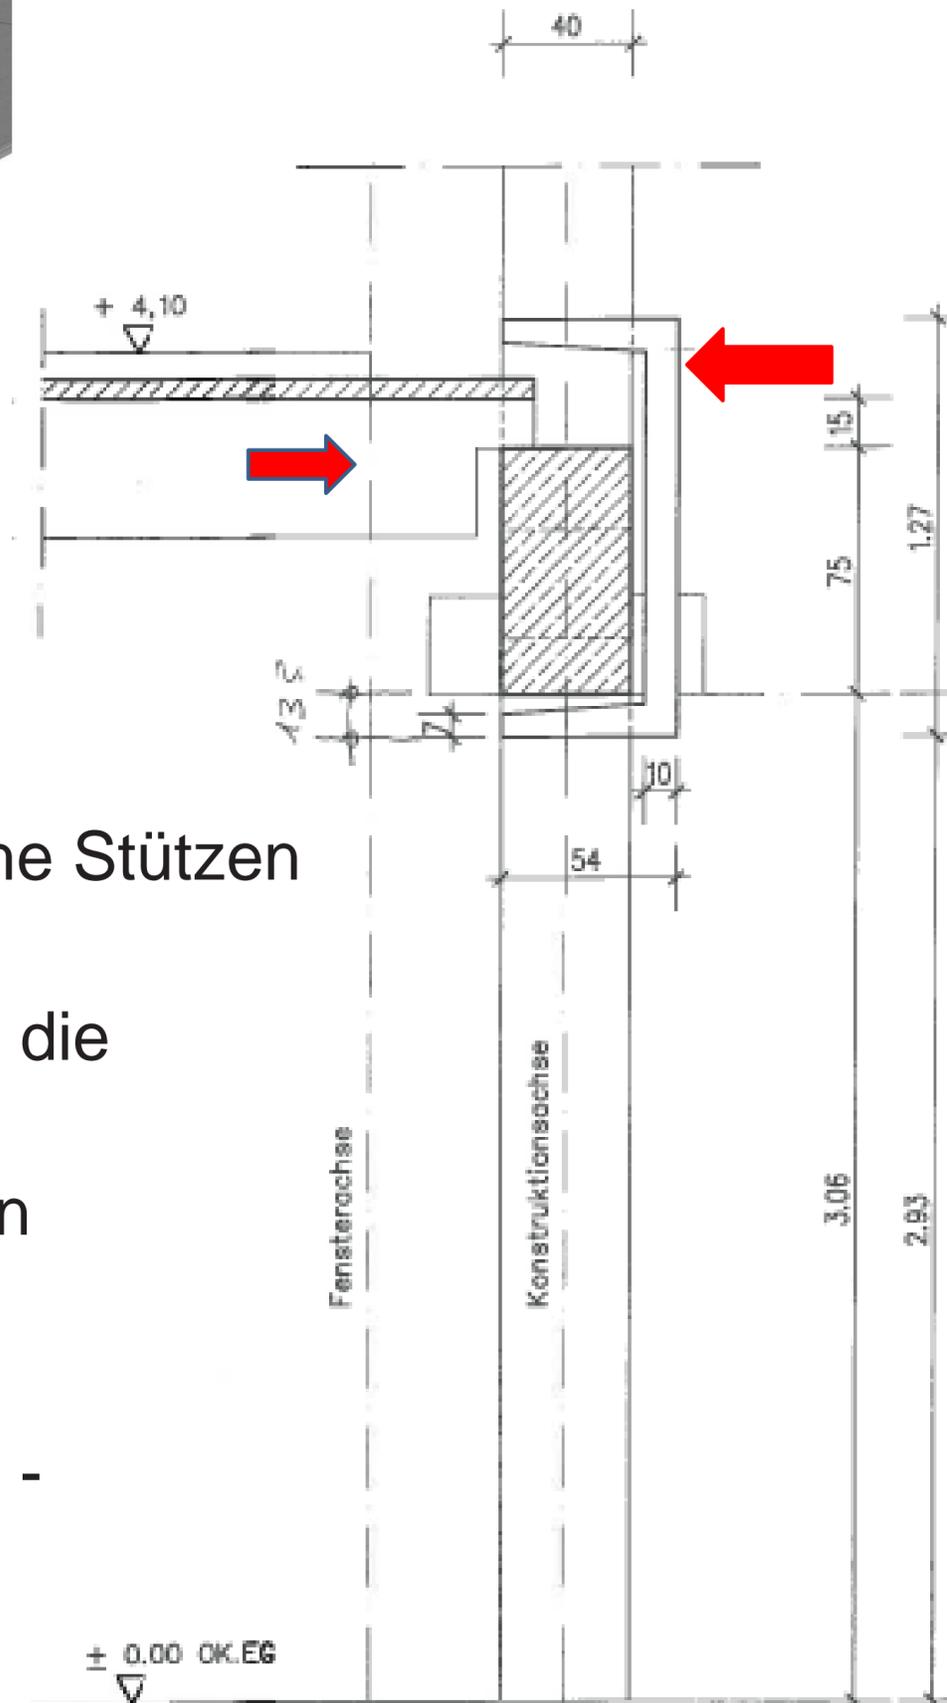
_minimalistische Gebäudekonstruktion

Stützenraster 8.40 m x 8.40 m / 12.0 m hohe Stützen

_Stahlbetonrippendecken auf Unterzügen

_Ü-Förmige Stahlbetonelemente kaschieren die
Stirnseite der Rippendecke

_Bereich zwischen den konisch verlaufenden
Rippen war mit einer Hartschaumplatte
„geschlossen“

_Luftdichte Ebene??? im ganzen Gebäude -
Fehlanzeige

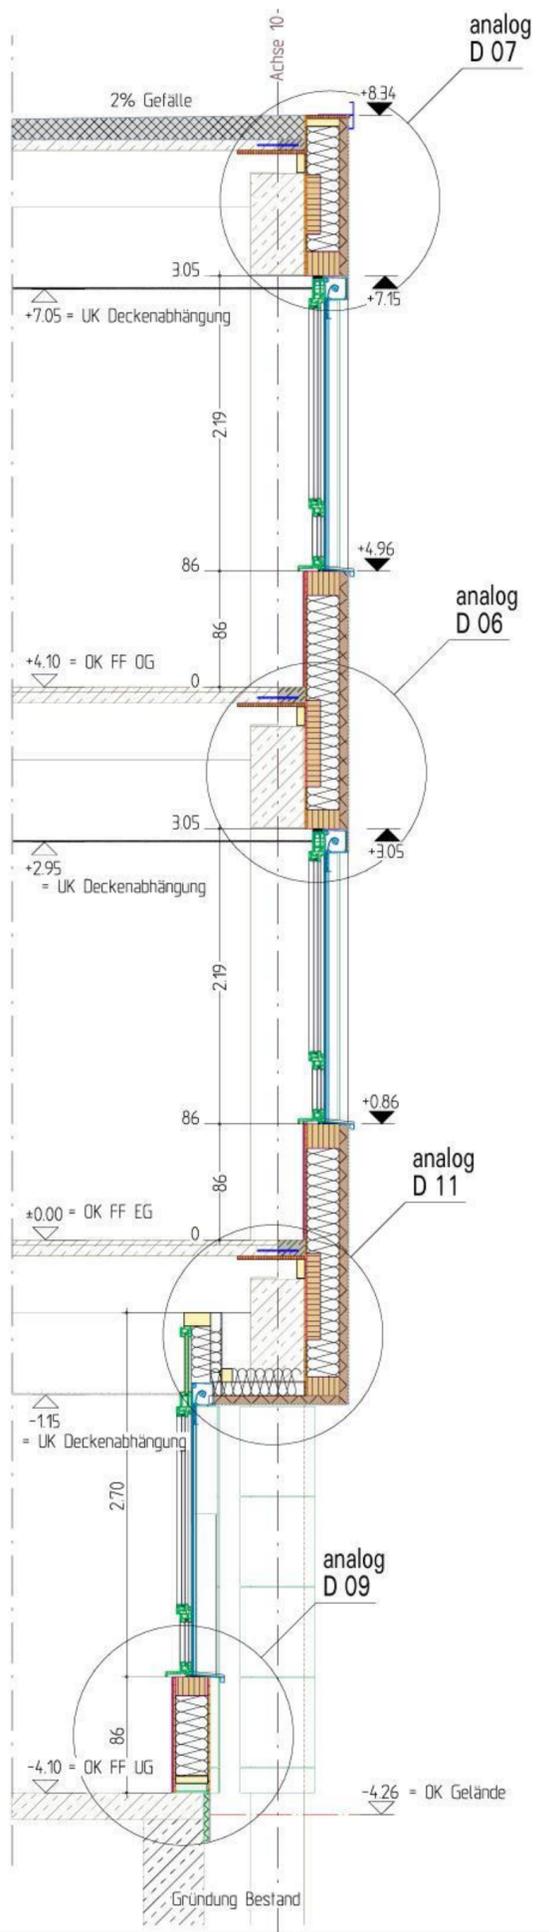
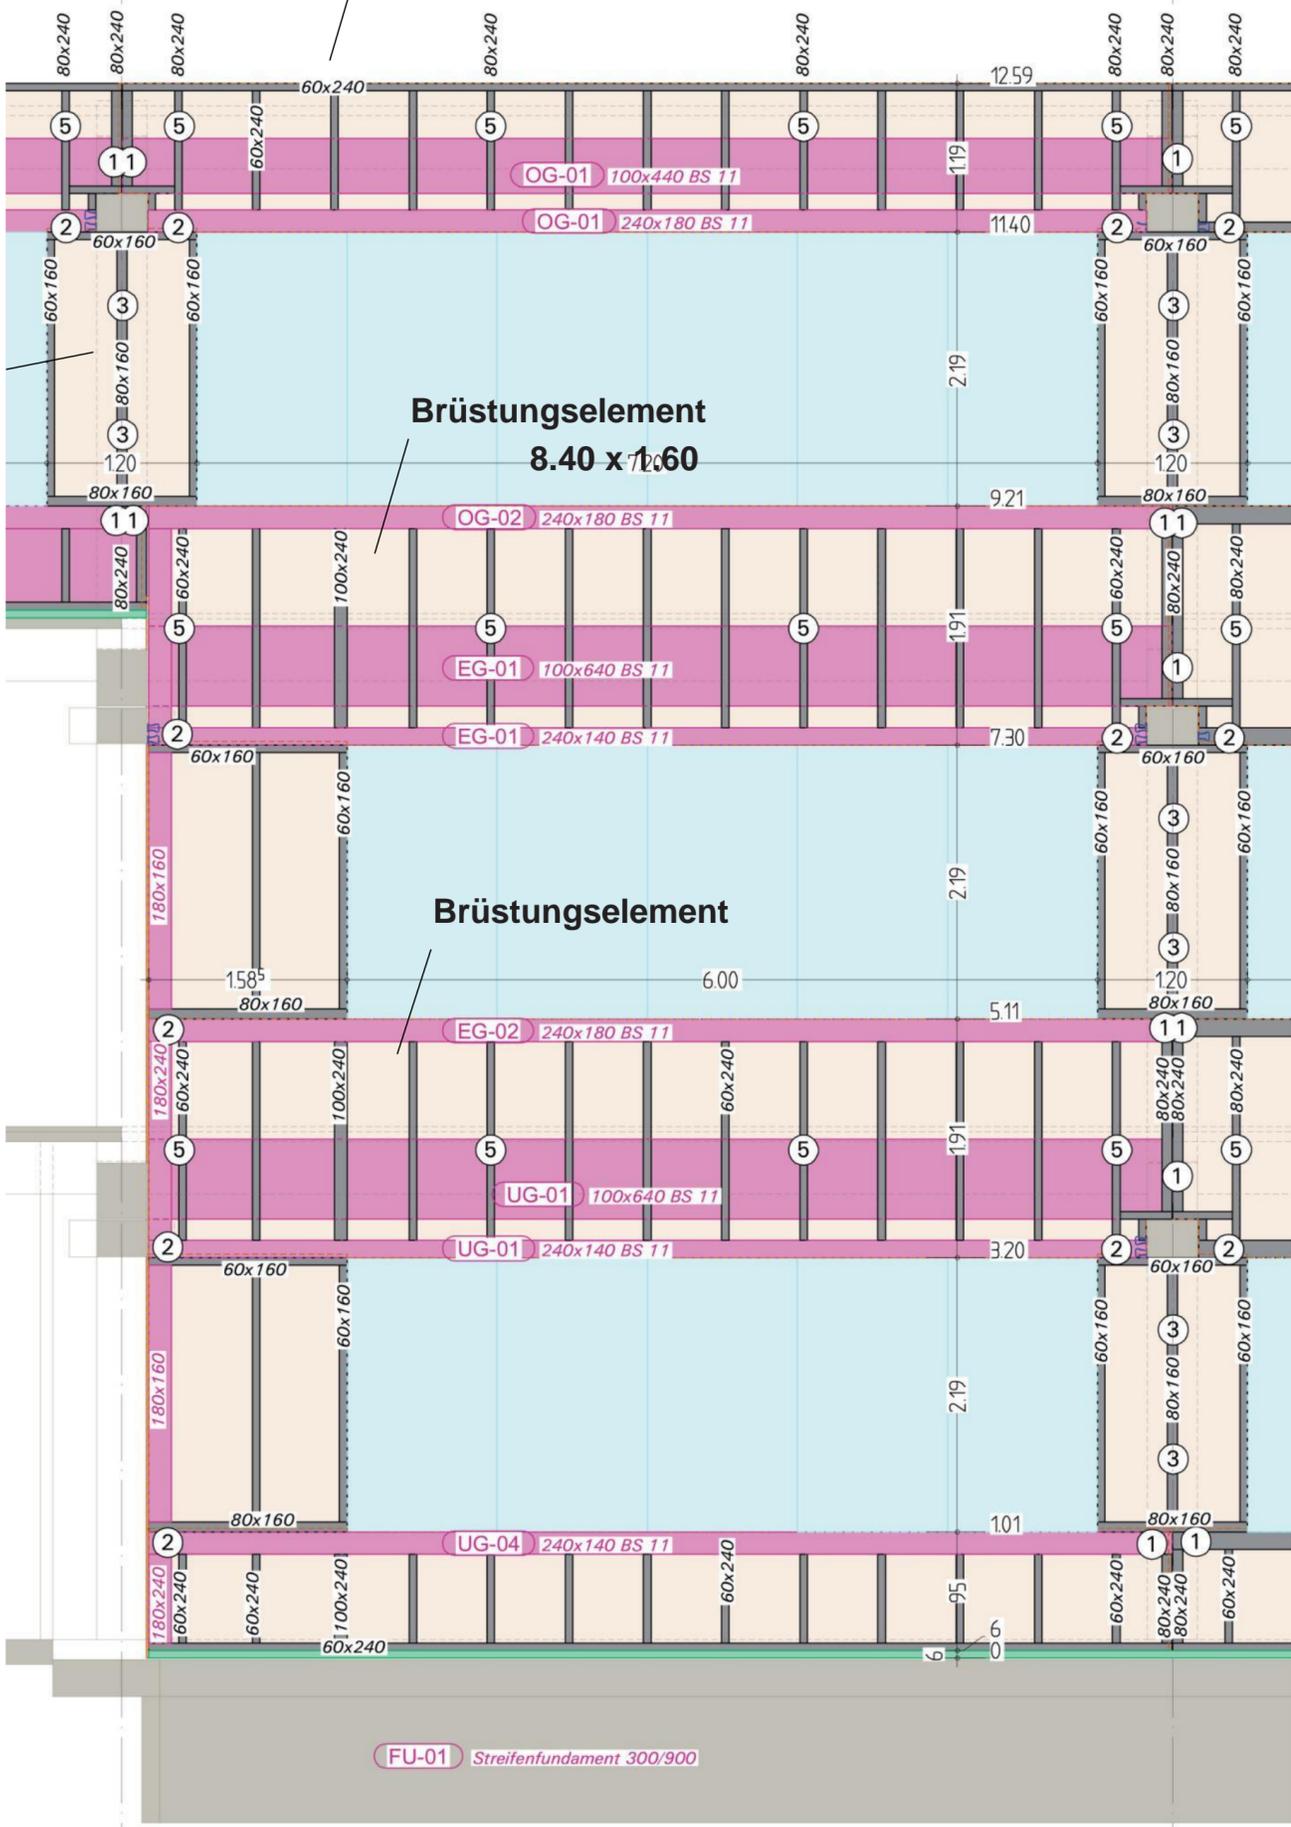
Schnitt Ansicht

- die 12m hohen Stahlbetonstützen standen bis zu 10cm aus dem Lot
- mal nach innen, mal nach außen bei einer Gebäudelänge von 67m
- Einplanung der Toleranzen für die vorgefertigten Fassadenelemente
- einhalten der Fassadenlinie

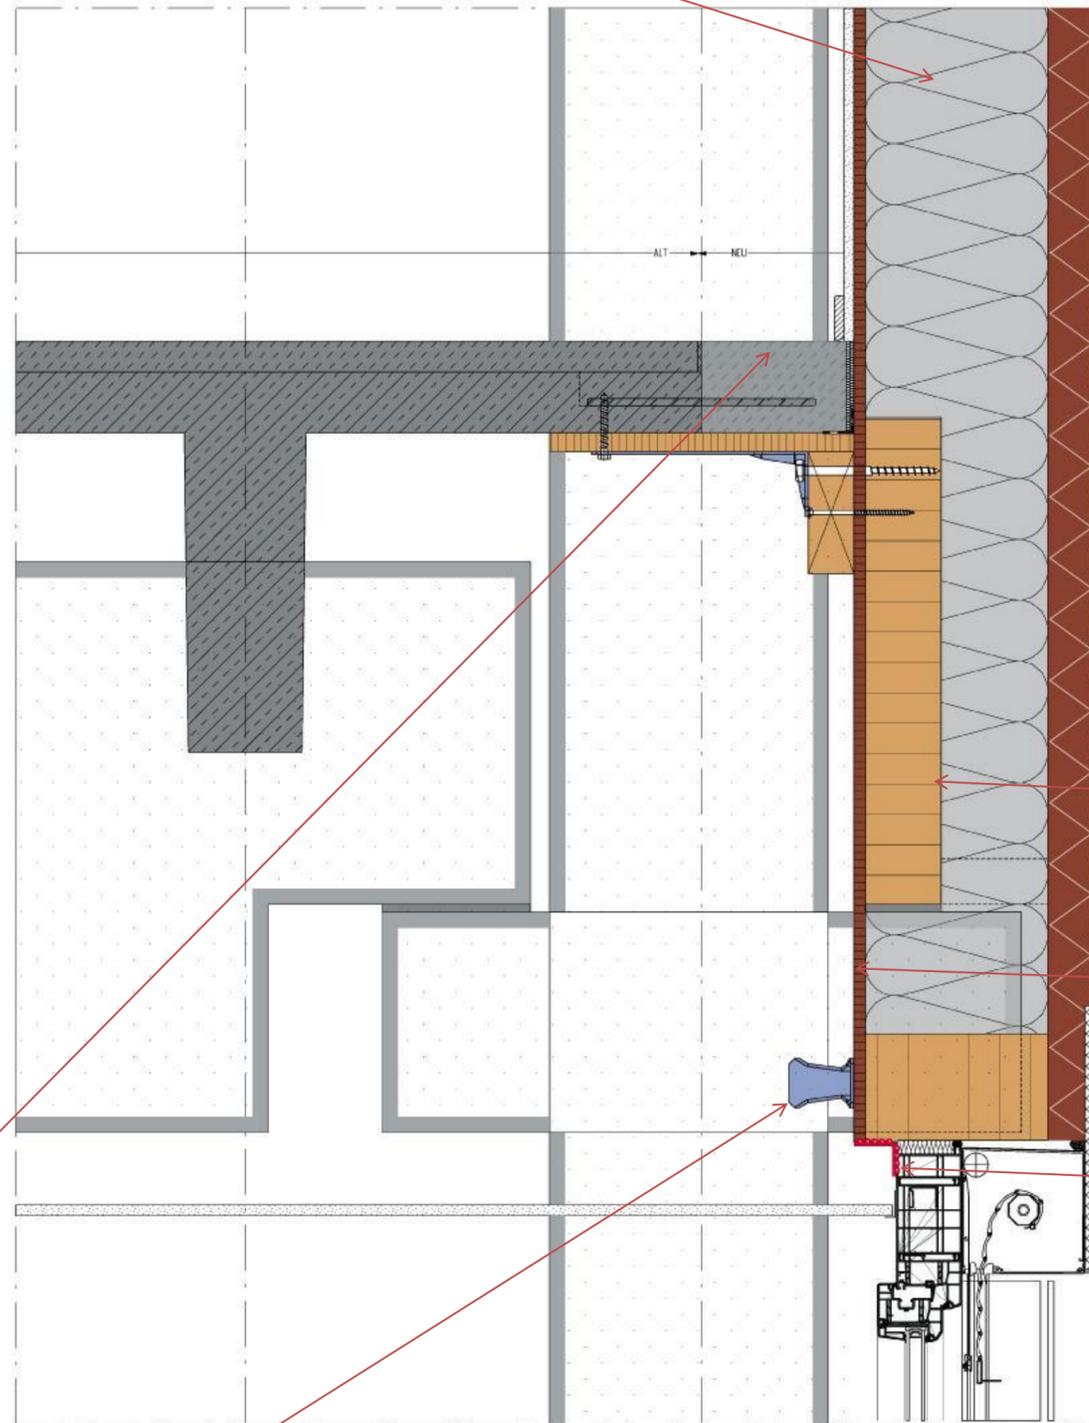
WANDELEMENT IM DETAIL

GKB	12,5
OSB, formaldehydfrei	15
Zellulosedämmung	
WLG 040	240
Wandstiel KVH 60-80/240	
WDVS aus HFD-Platten	60
Zugelassenes Putzsystem	8

Wärmebrückenfreie Überdämmung des Stahlbetonskelettes durch die Holzelemente

Deckenlücke im Bereich der alten Verblendung mit Ortbeton geschlossen

Ausbildung der Fuge für Feuerwiderstandsklasse F 30b durch eingeklebte Bewehrungsstäbe

Auflager unter den BSH-Trägern vollflächig untermörteln

Verbesserung des Wand-U-Wertes von 3,0 (Fenster mit Sandwichelement als Brüstung) auf 0,17 W/m²K

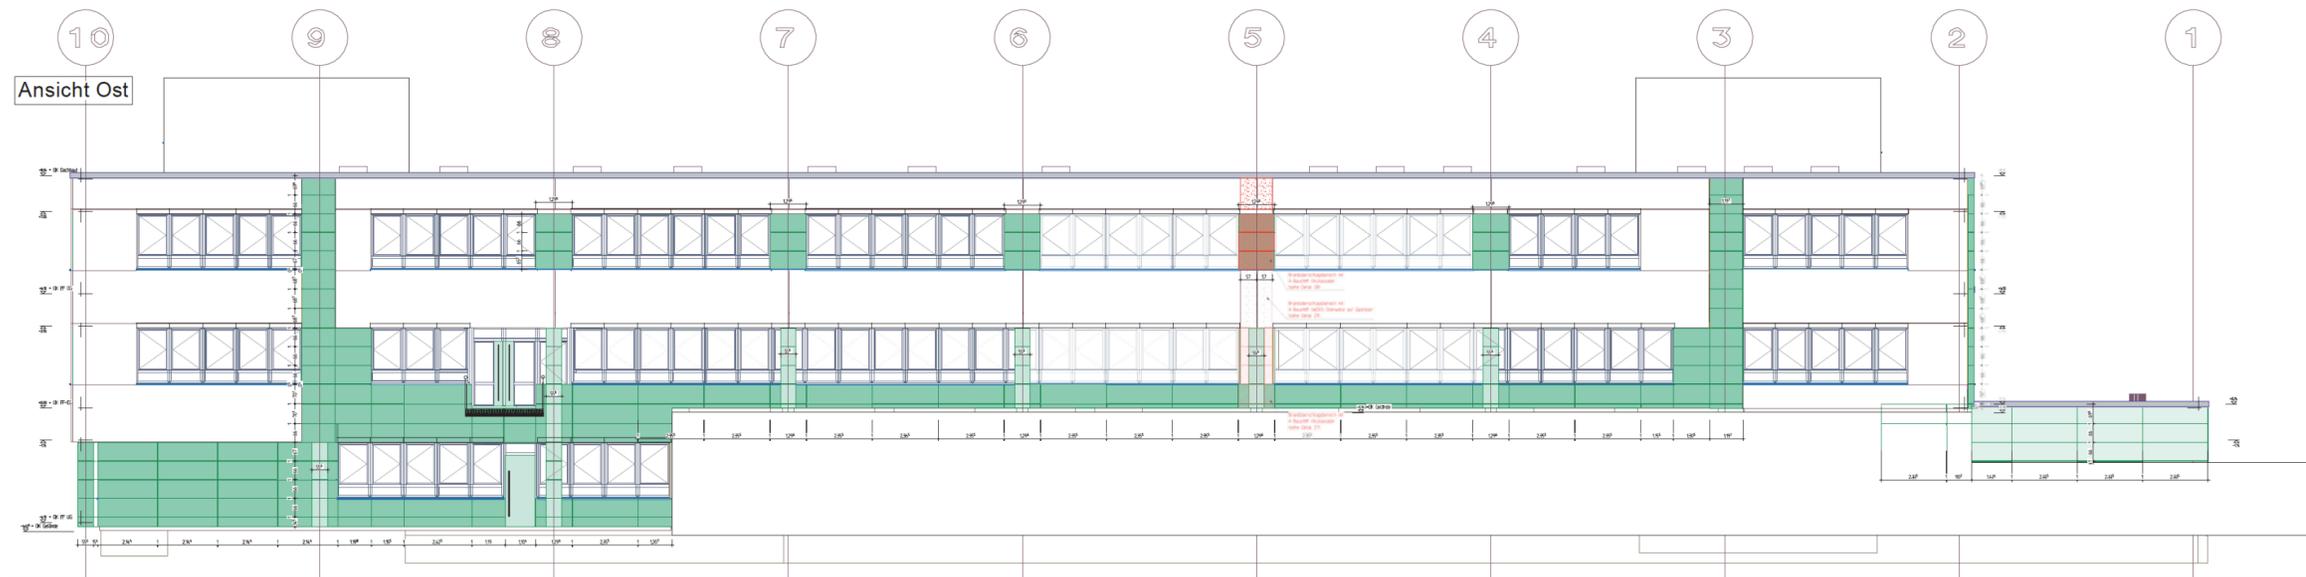
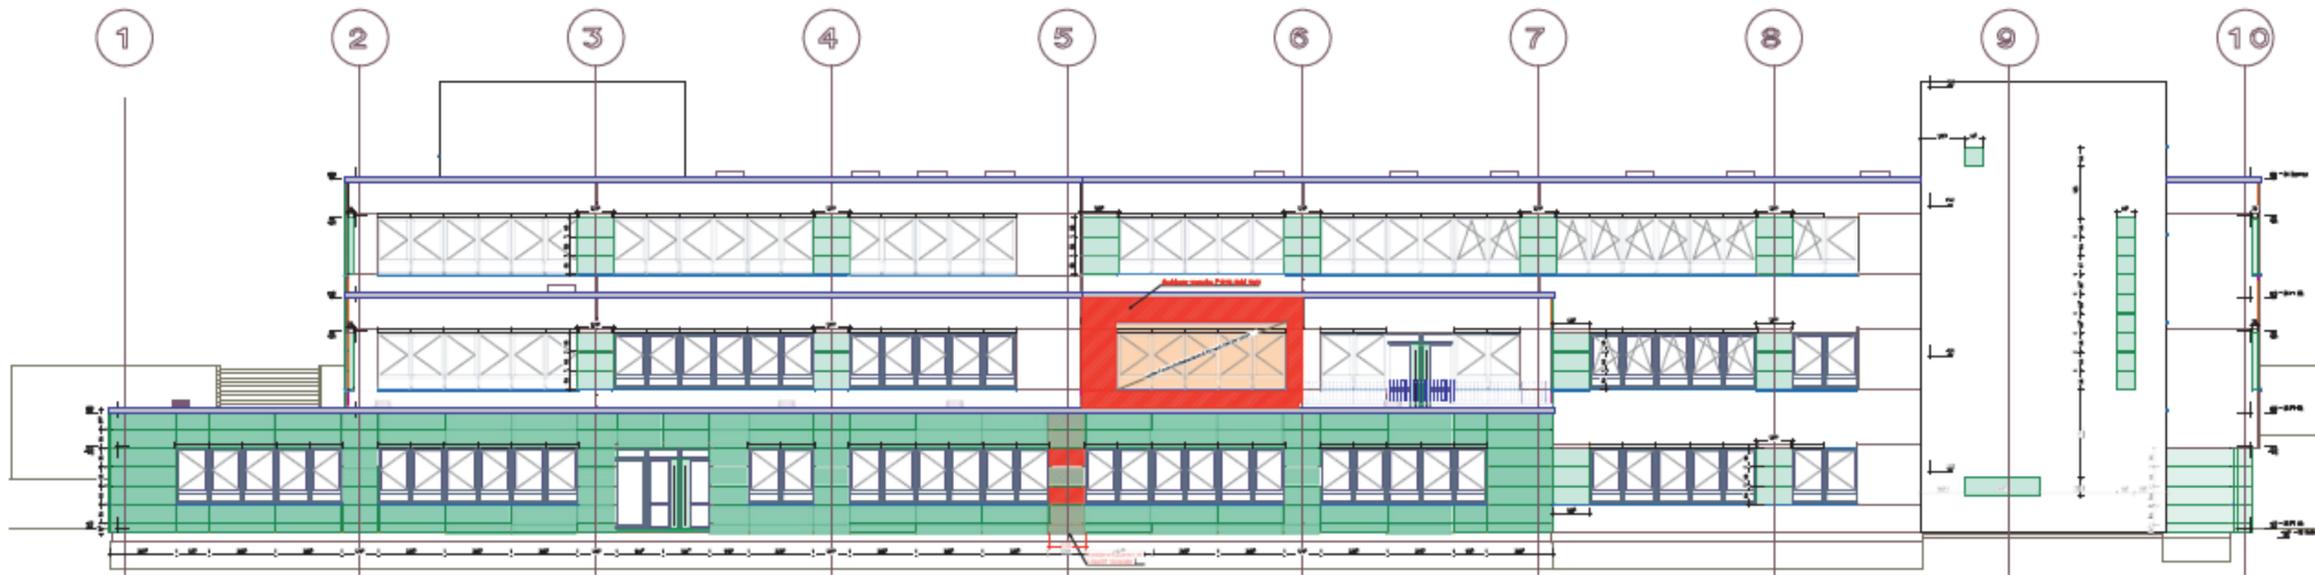
Problem:

- Einbindung der massiven Brandwand an die Holzrahmenbaufassade in Achse 5

Maßnahme:

- Ausfüllung des Hohlraumes hinter der Vorhangfassade mit Mineralfaser (Verhinderung Brandüberschlag)
- Alu Panel statt HPL Fassadenplatte
- Kapselung der Holzbauteile F90 BA

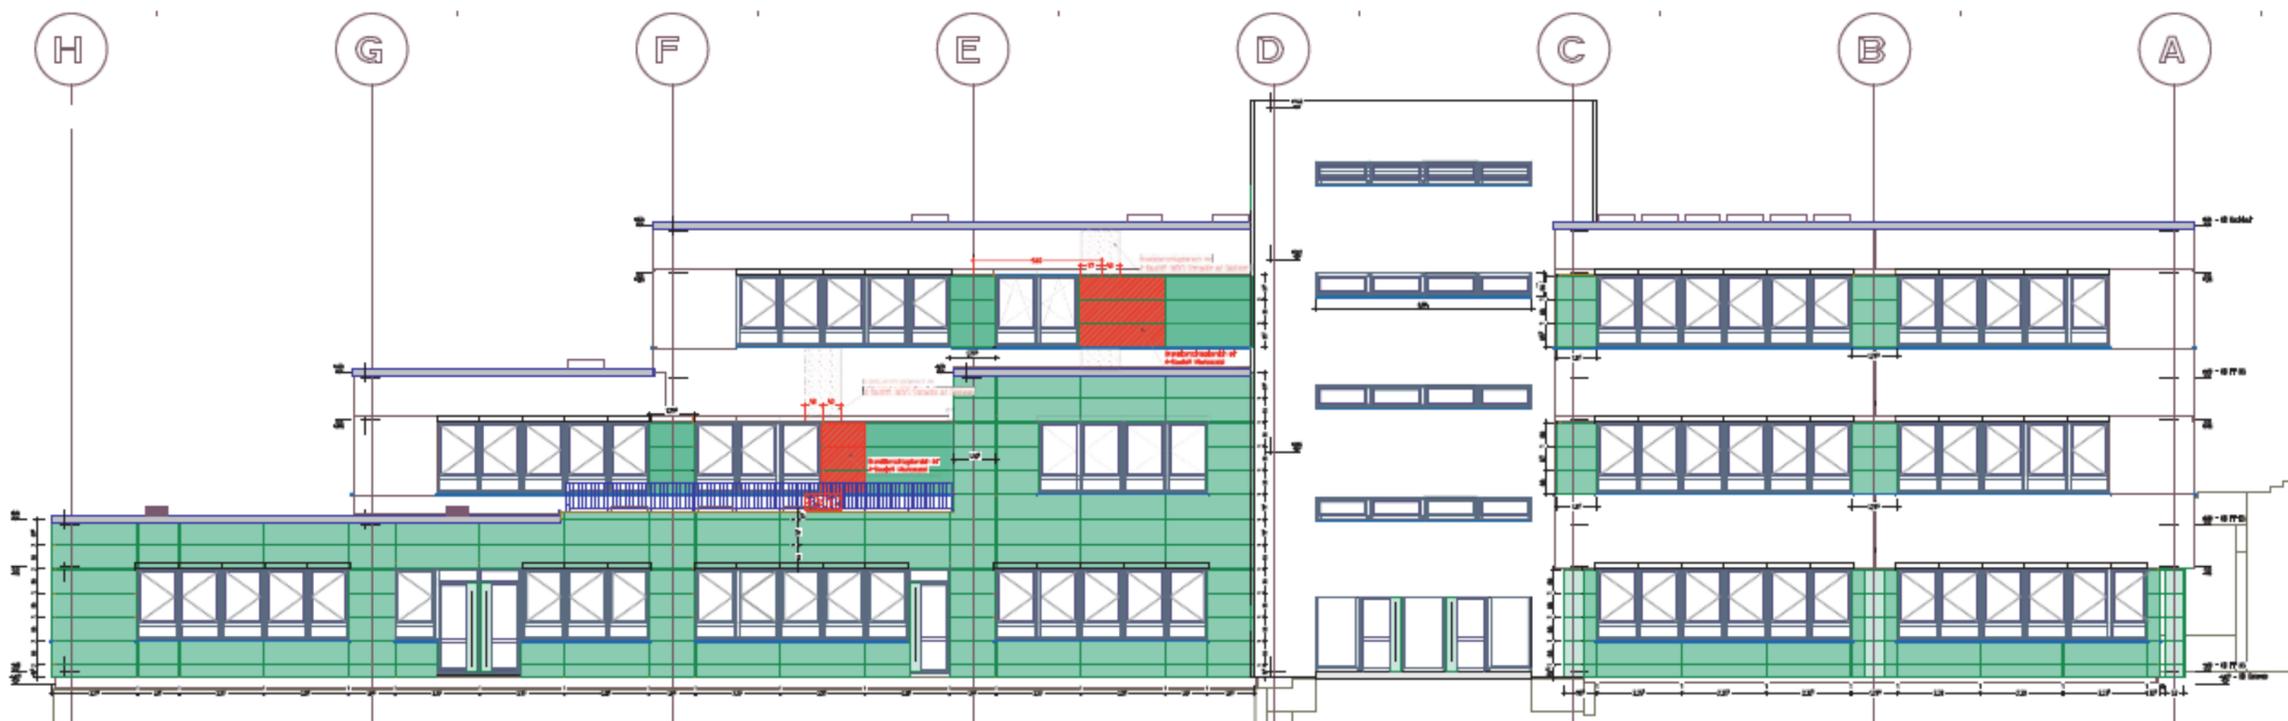
- _Problem Ecküberschlag
- _Abstände im Bestand nicht gegeben
- _Lösung: Brandschutzvorhang und Kapselung der Holzbauteile (F90 BA)

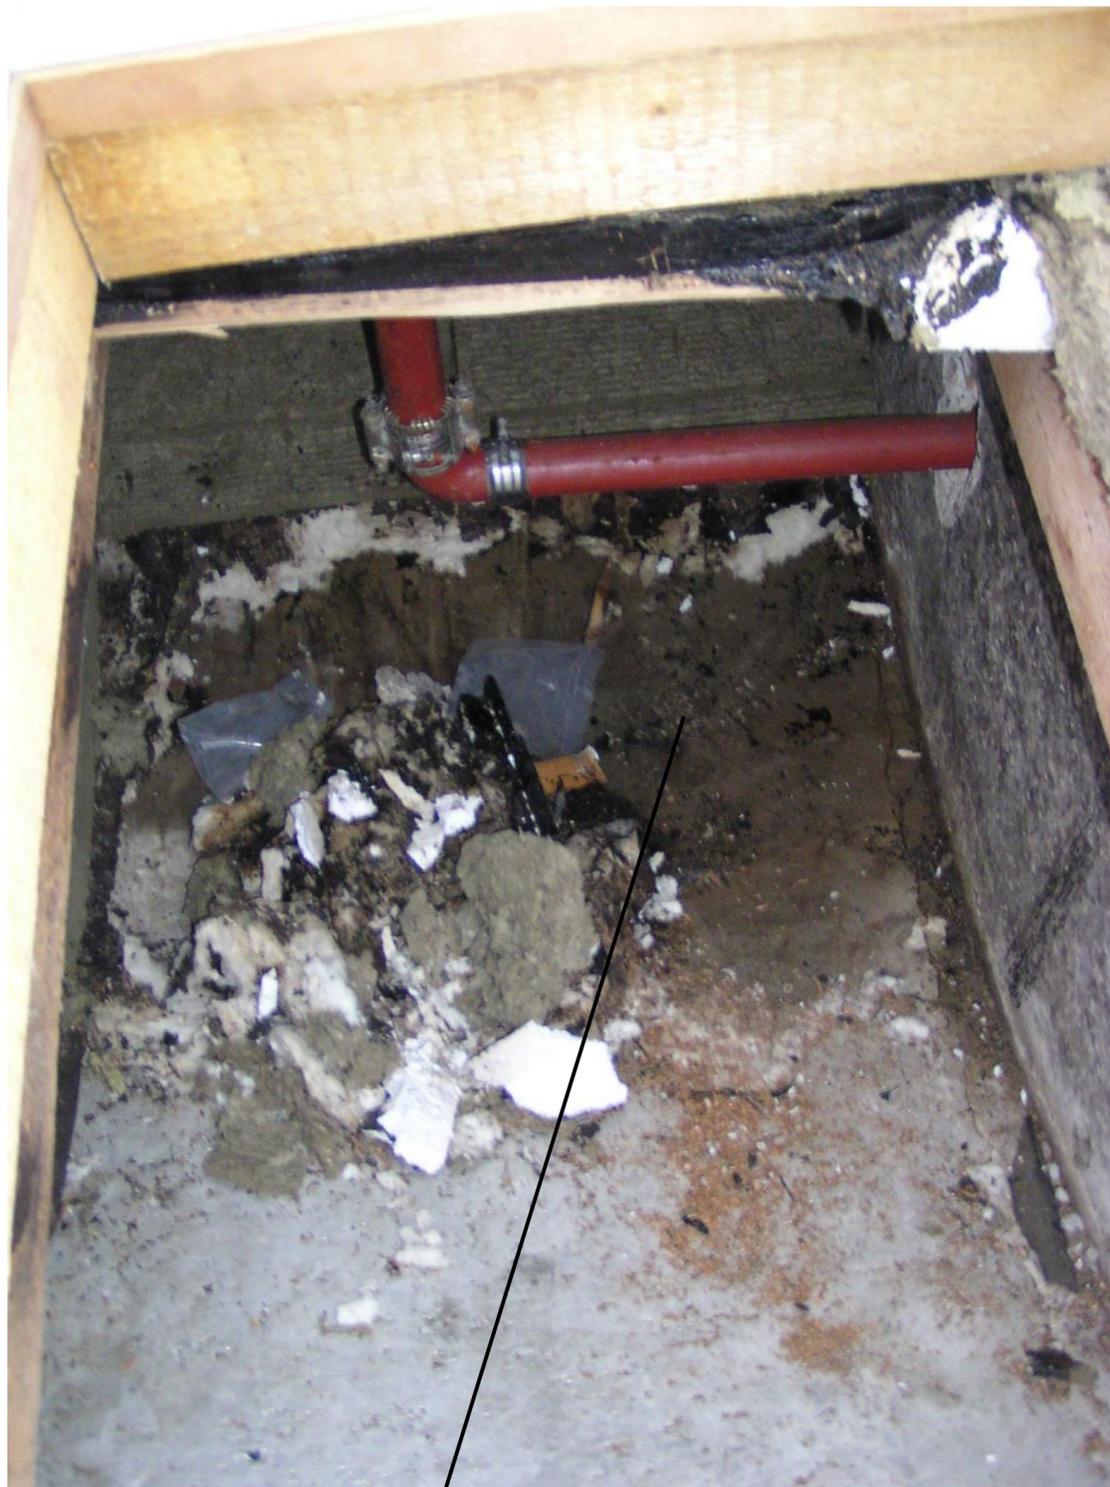
**_Fuge (> 30mm) zwischen den
Spannbetonhalbschalen:
Dadurch Dampfkonvektion im
Hohlraum über der Dämmebene**

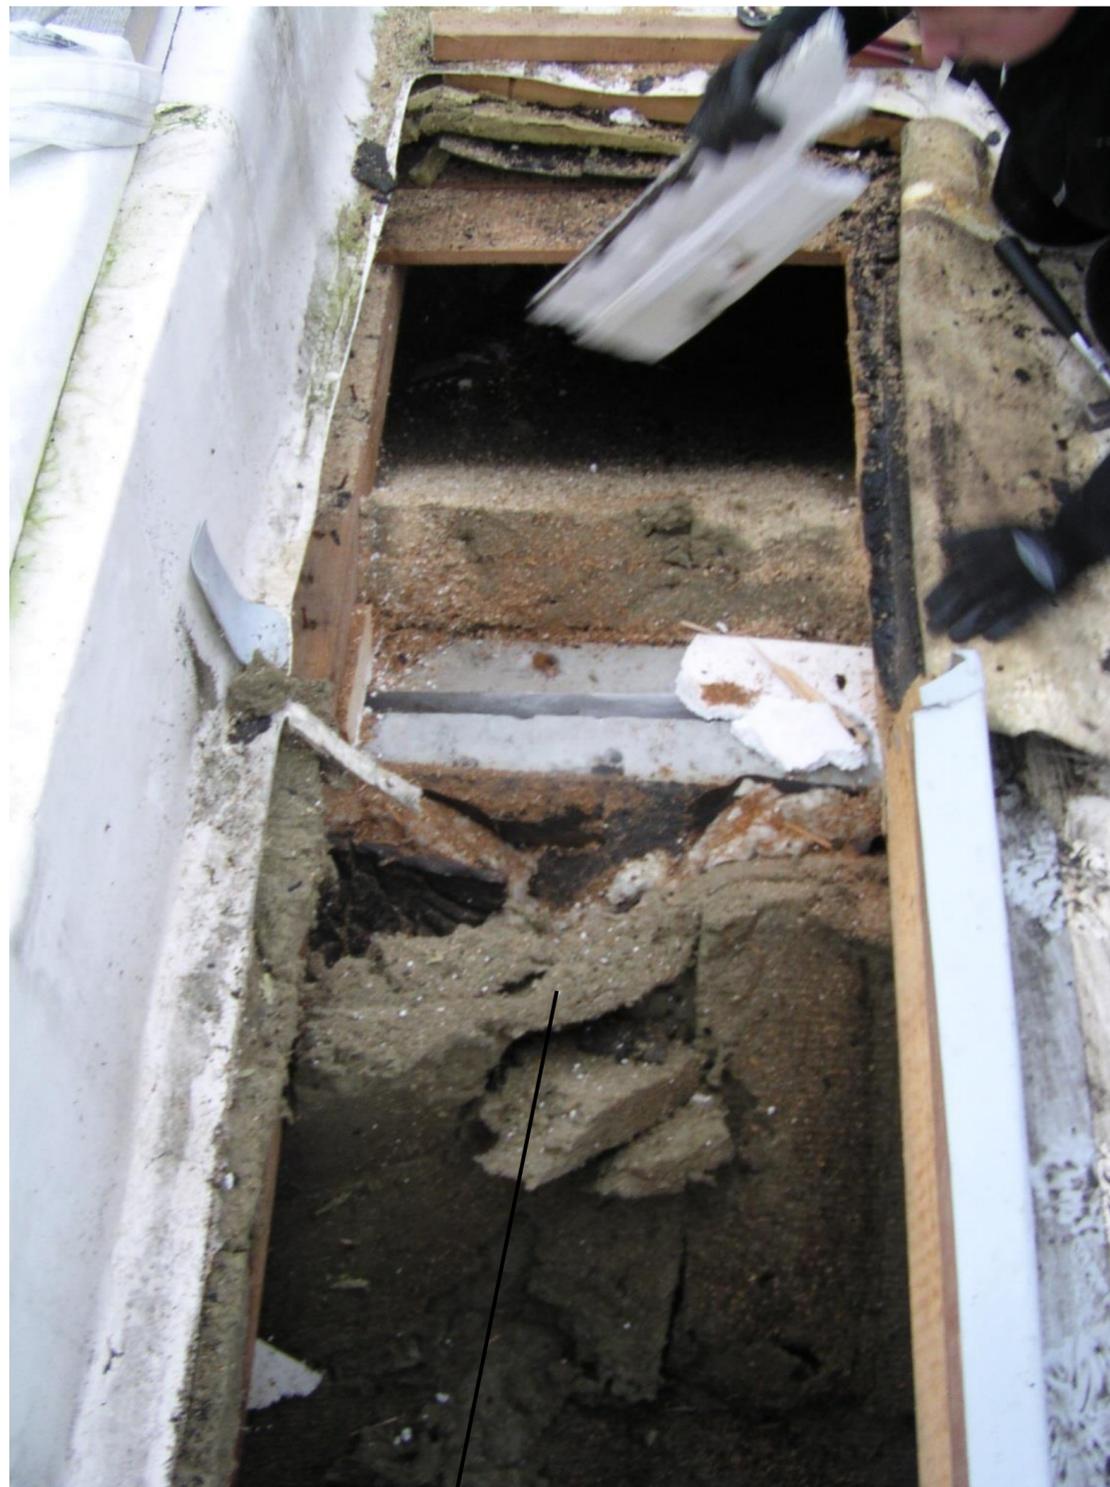
Feuchtigkeit unter der Dämmung und tropisches Klima im Hohlraum

Ausräumen der alten Dämmung
