Holzbau saniert Stahlbeton – Teil 2

Energie- und zeitsparend und auch preiswert

Dach- und Fassadensanierung der Sporthalle der Carl-Bantzer-Schule sowie Nutzungsänderung zu einer Mehrzweckhalle in 34613 Schwalmstadt

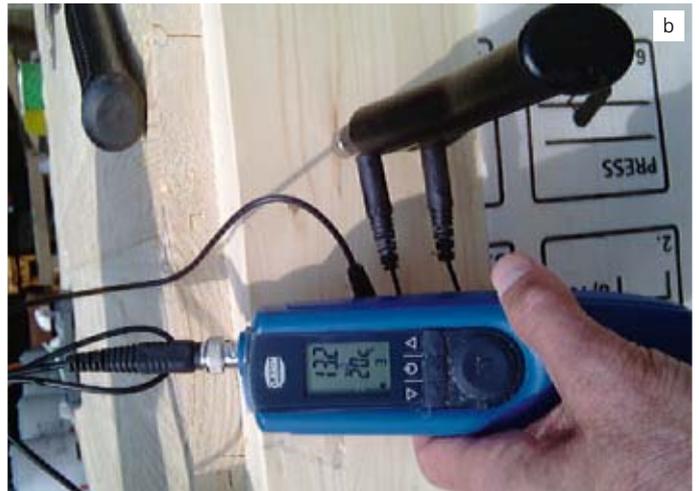
Abb.
4 a):
Die Dachelemente (2,50 m * 7,60 m)
4 b) Kontrolle der Holzfeuchte vor der
Montage

Zwischen den Bindern liegen Holzrahmenbauelemente (Abb. 4a) mit 8/32er Balken ($e = 83$ cm) und Vollsparrendämmung. Die Abdichtung erfolgt über eine dunkle Kunststoffbahn auf 24 mm Holzschalung. Aus statischen und brandschutztechnischen Gründen (F 30) erhielten die Elemente unterseitig zusätzlich eine OSB-Platte (22 mm). Da das Gebäude als Veranstaltungsgebäude ein Sonderbau ist, mussten die Dachelemente mineralisch (nicht brennbar) gedämmt werden.

Zur Erzielung einer objekt-spezifischen planerischen Sicherheit wurde der bauphysikalische Nachweis durch eine hygrothermische Simulation mittels WUFI durchgeführt. Um eine Einbaufeuchte der Holz von < 15 Masse-% sicher zu stellen, wurde vor der Montage der Dachelemente die Holzfeuchte gemessen und dokumentiert (Abb. 3b).
