SCHULSANIERUNG MIT GEWINN

TEIL 1 – GESCHWISTER-SCHOLL-SCHULE MELSUNGEN

Projekt / Standort: Energetische Sanierung,
Instandsetzung der Gebäudehülle
Geschwister-Scholl-Schule
34212 Melsungen

**TEIL 2 – TURNHALLE DER CARL-BANTZER-SCHULE IN
SCHWALMSTADT - ZIEGENHAIN**

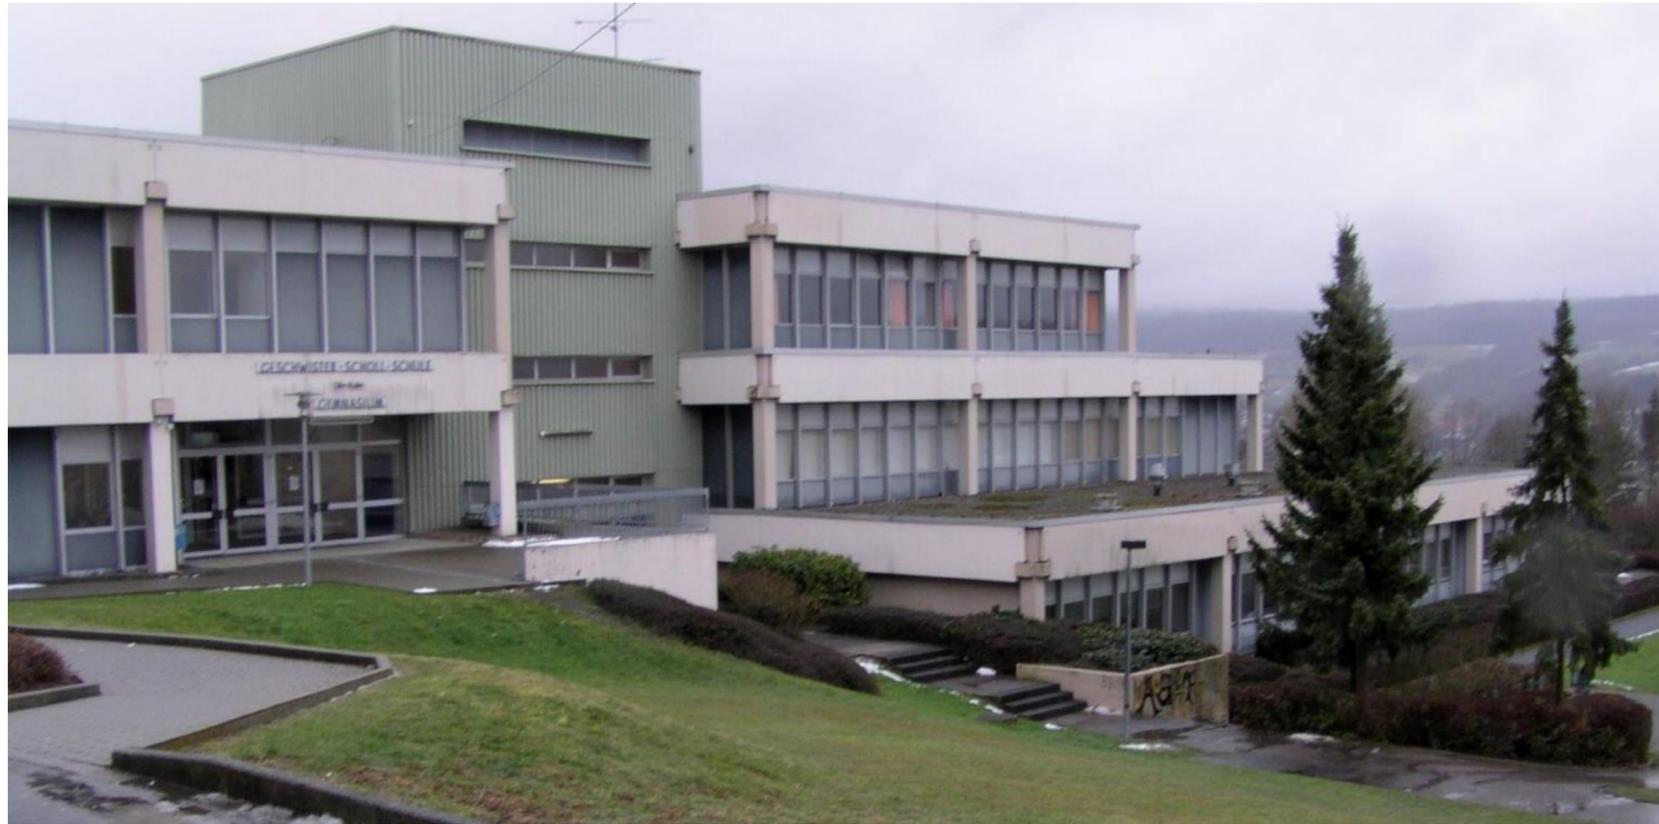
_vorher

_Stahlskelettbau der 70er Jahre

_energetisches Fiasko

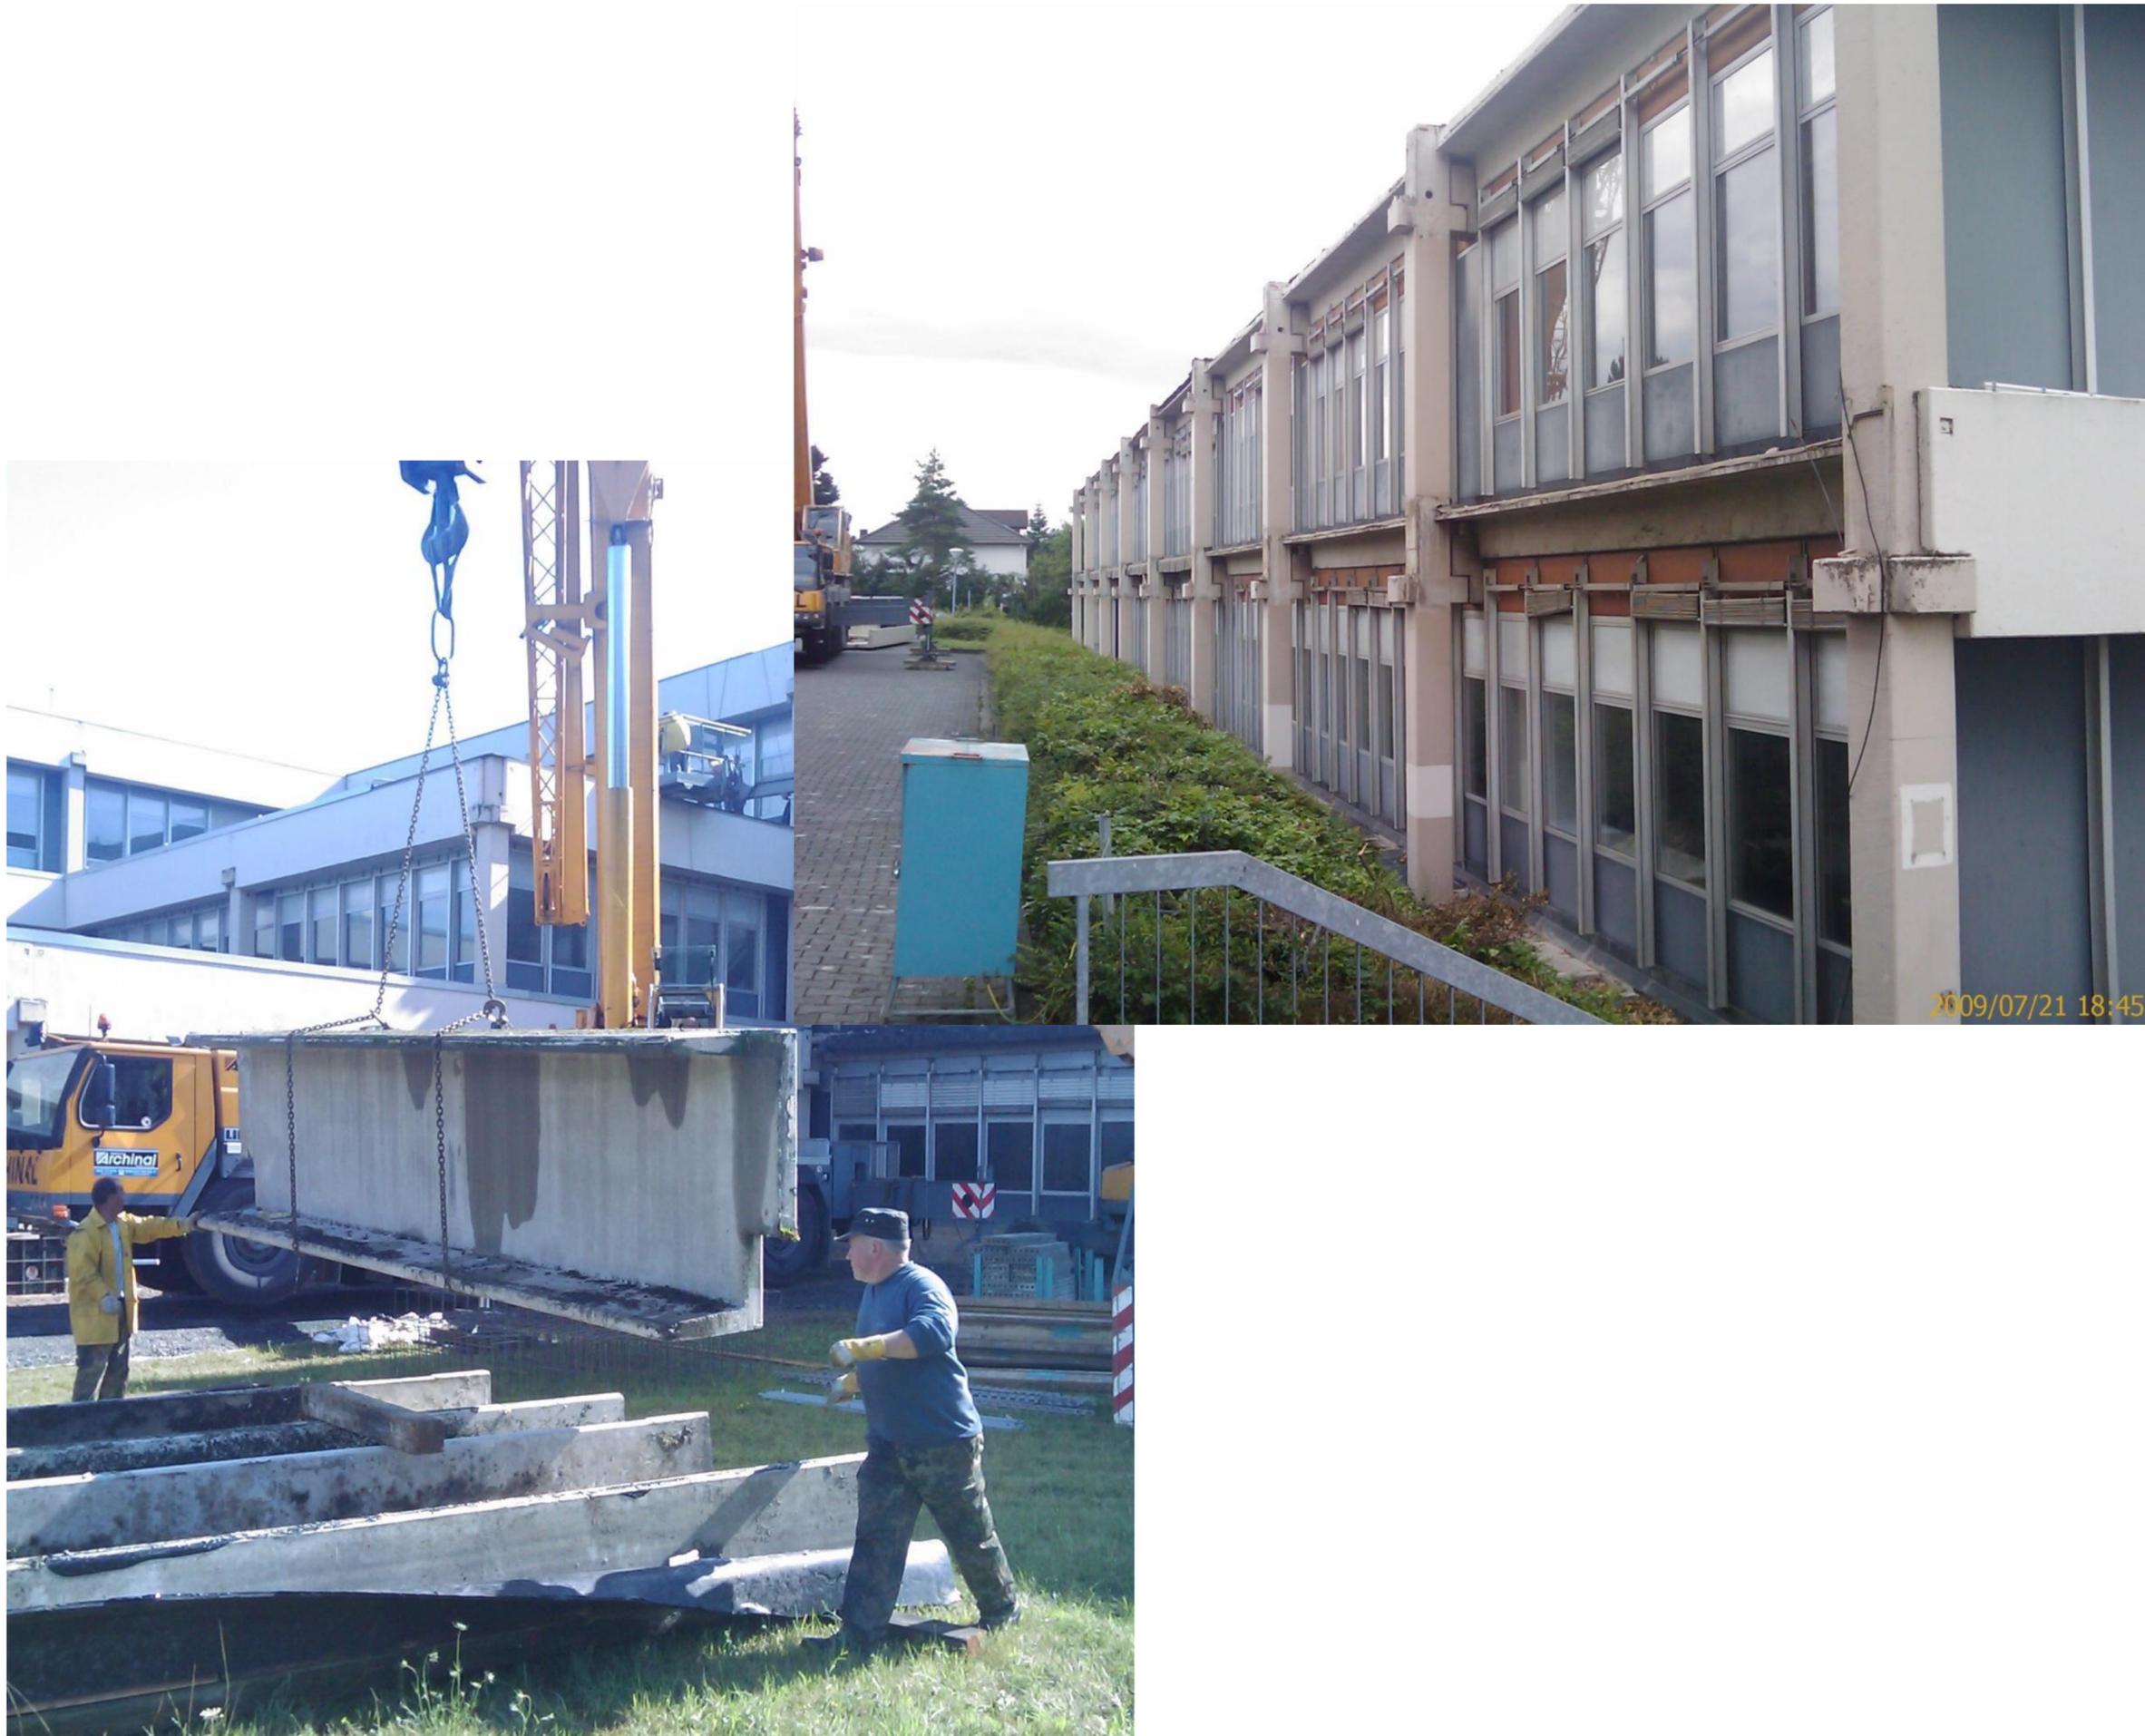
**_Abriss St.-B.
Blende**

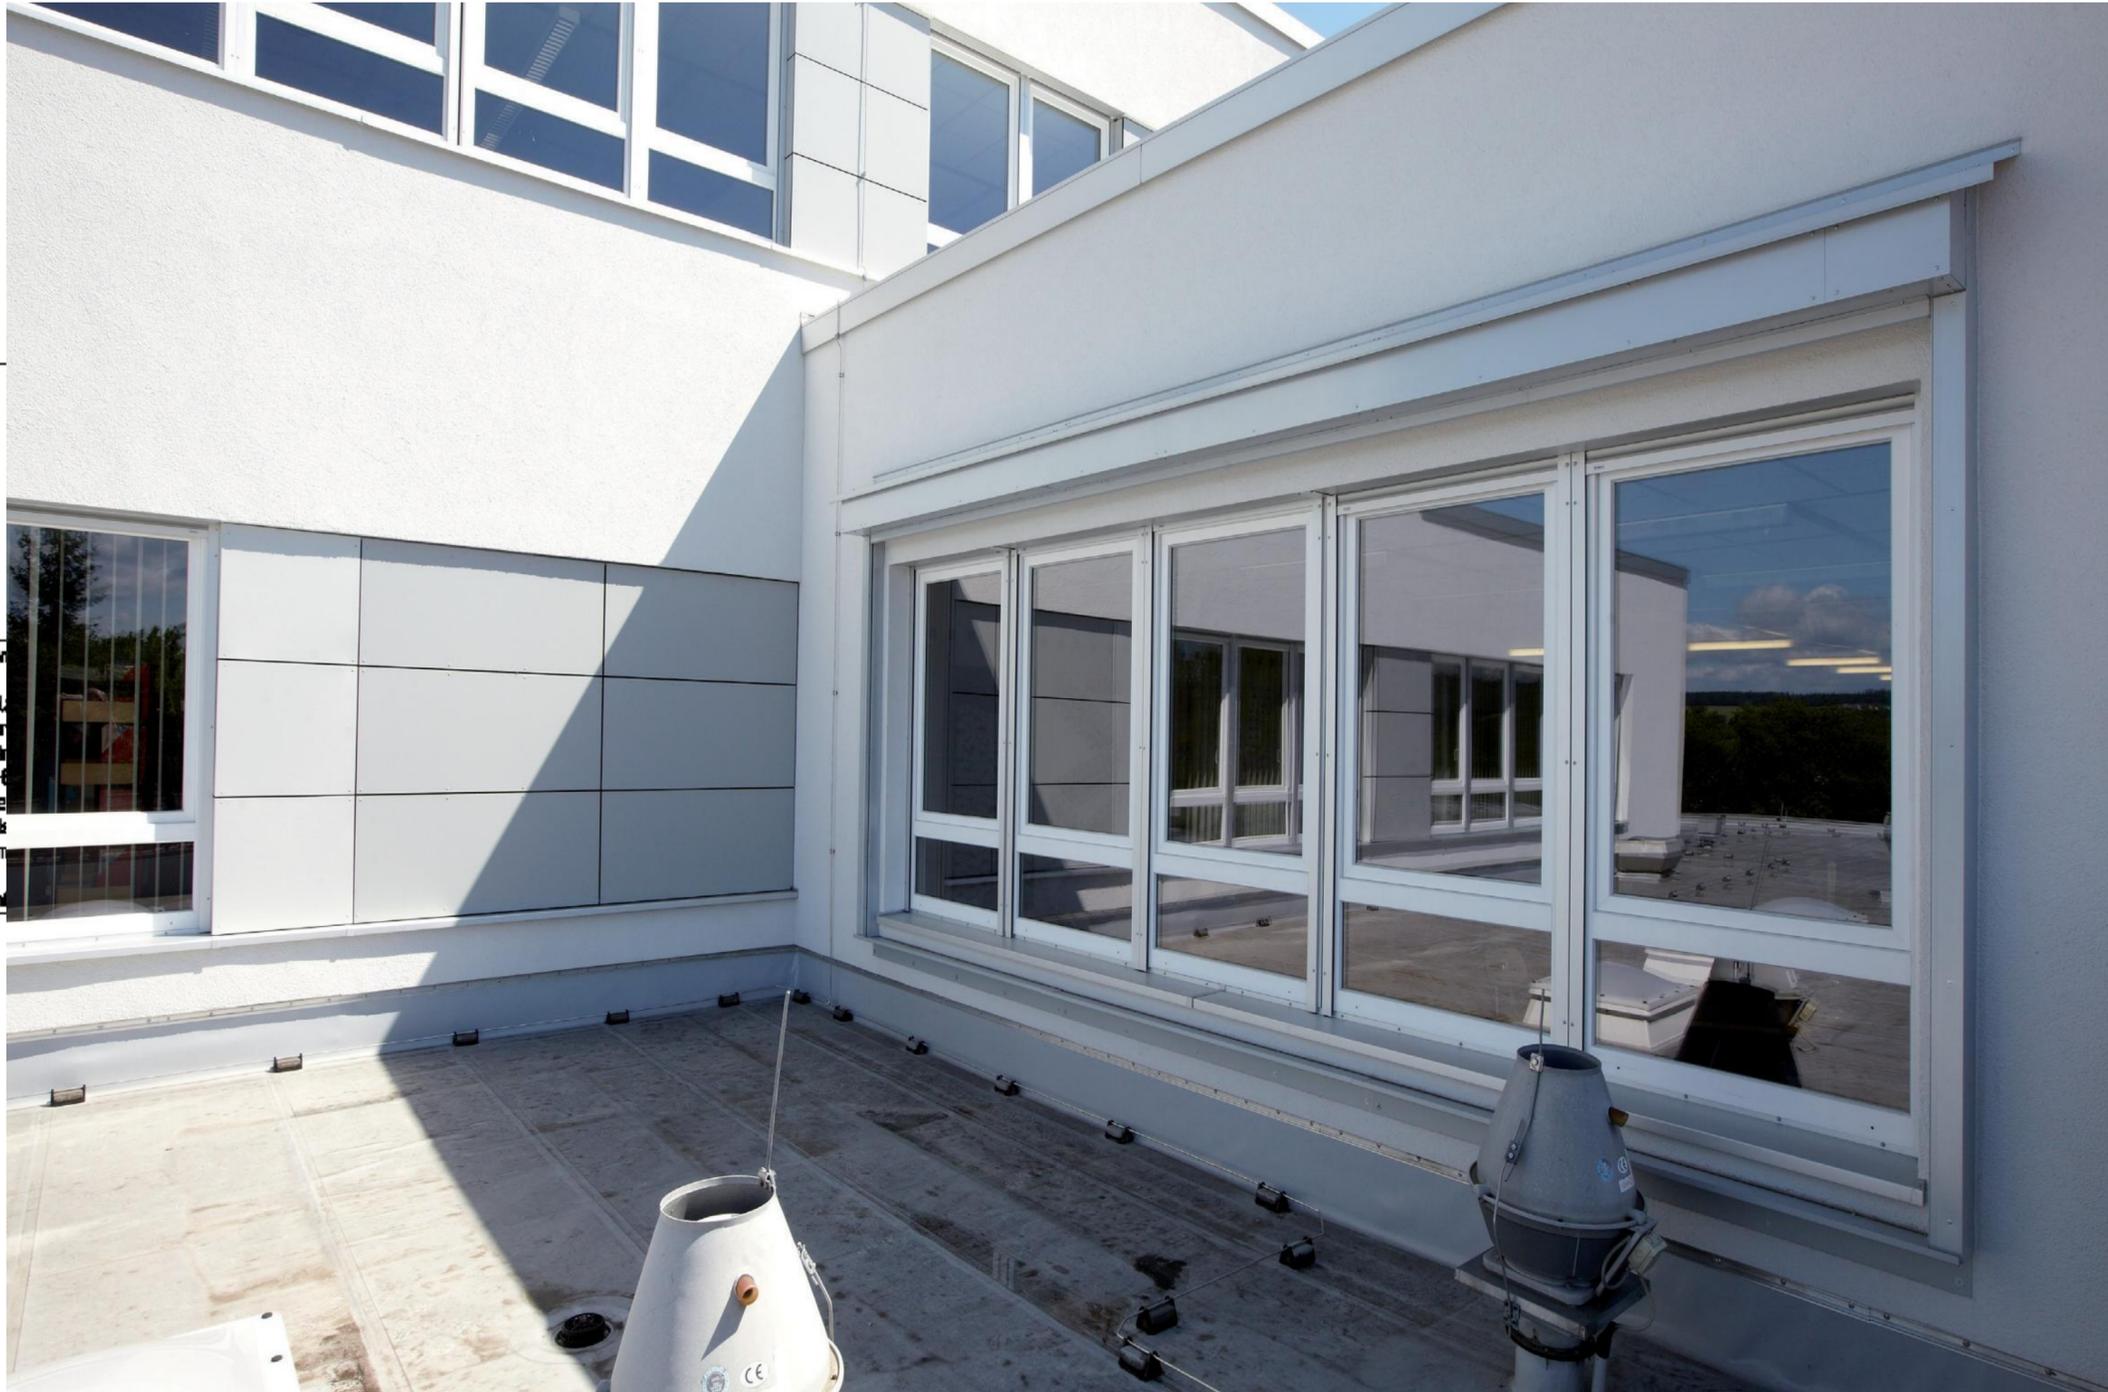
_Brandschutzvorhang

- _Problem Ecküberschlag
- _Abstände im Bestand nicht gegeben
- _Lösung: Brandschutzvorhang und Kapselung der Holzbauteile (F90 BA)

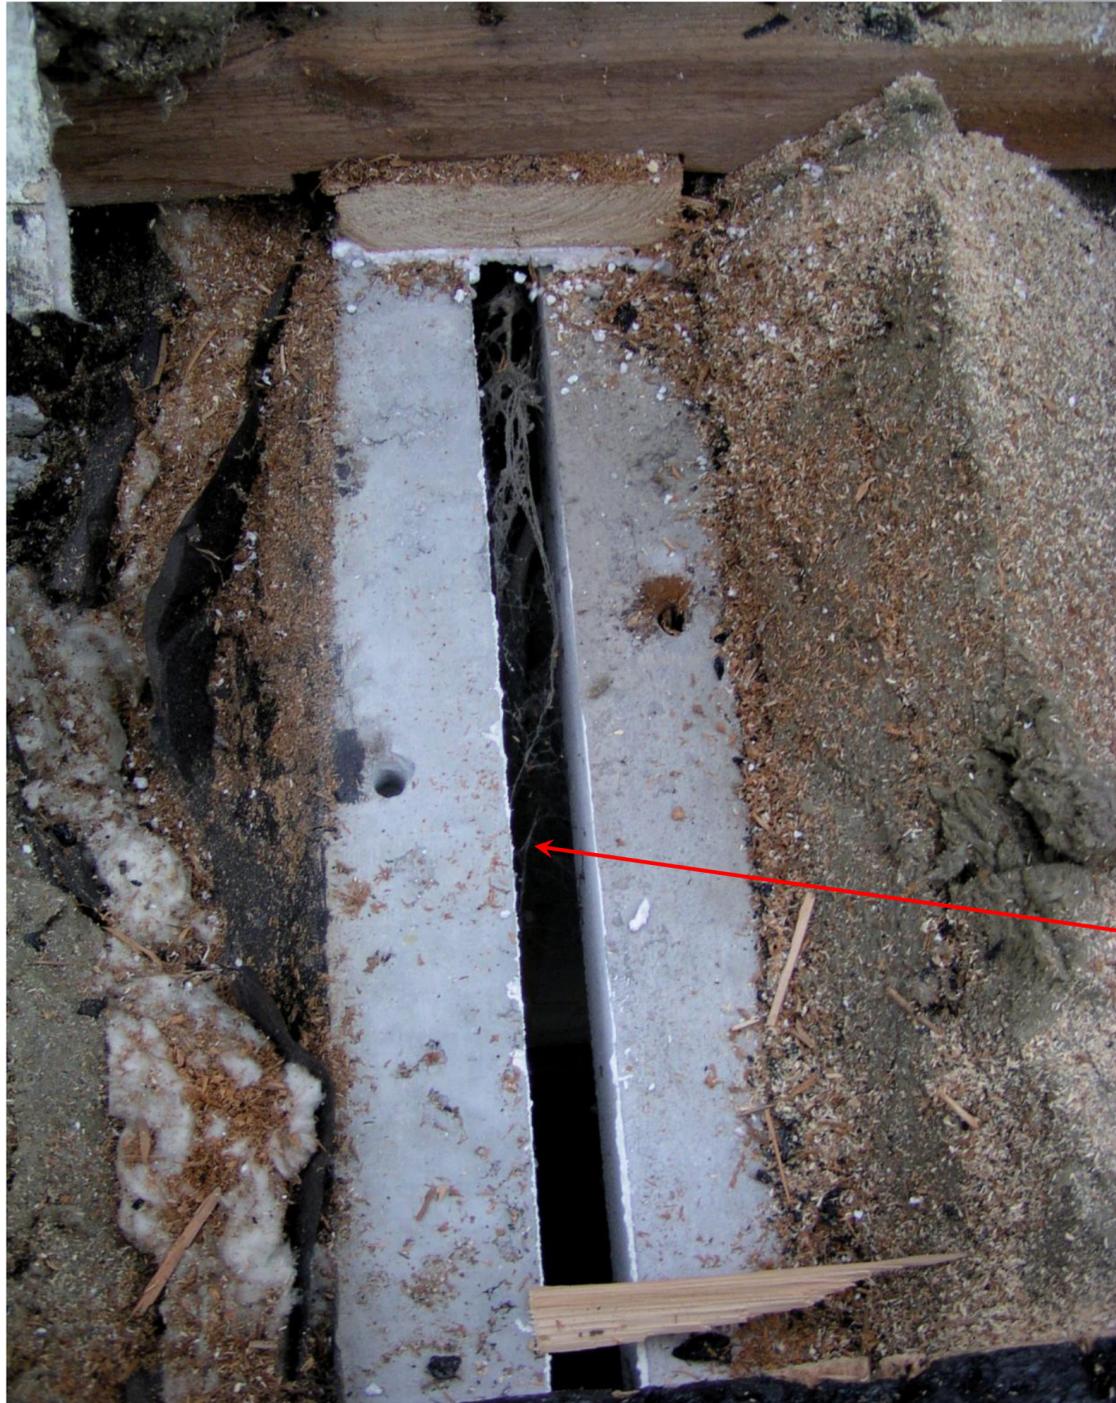
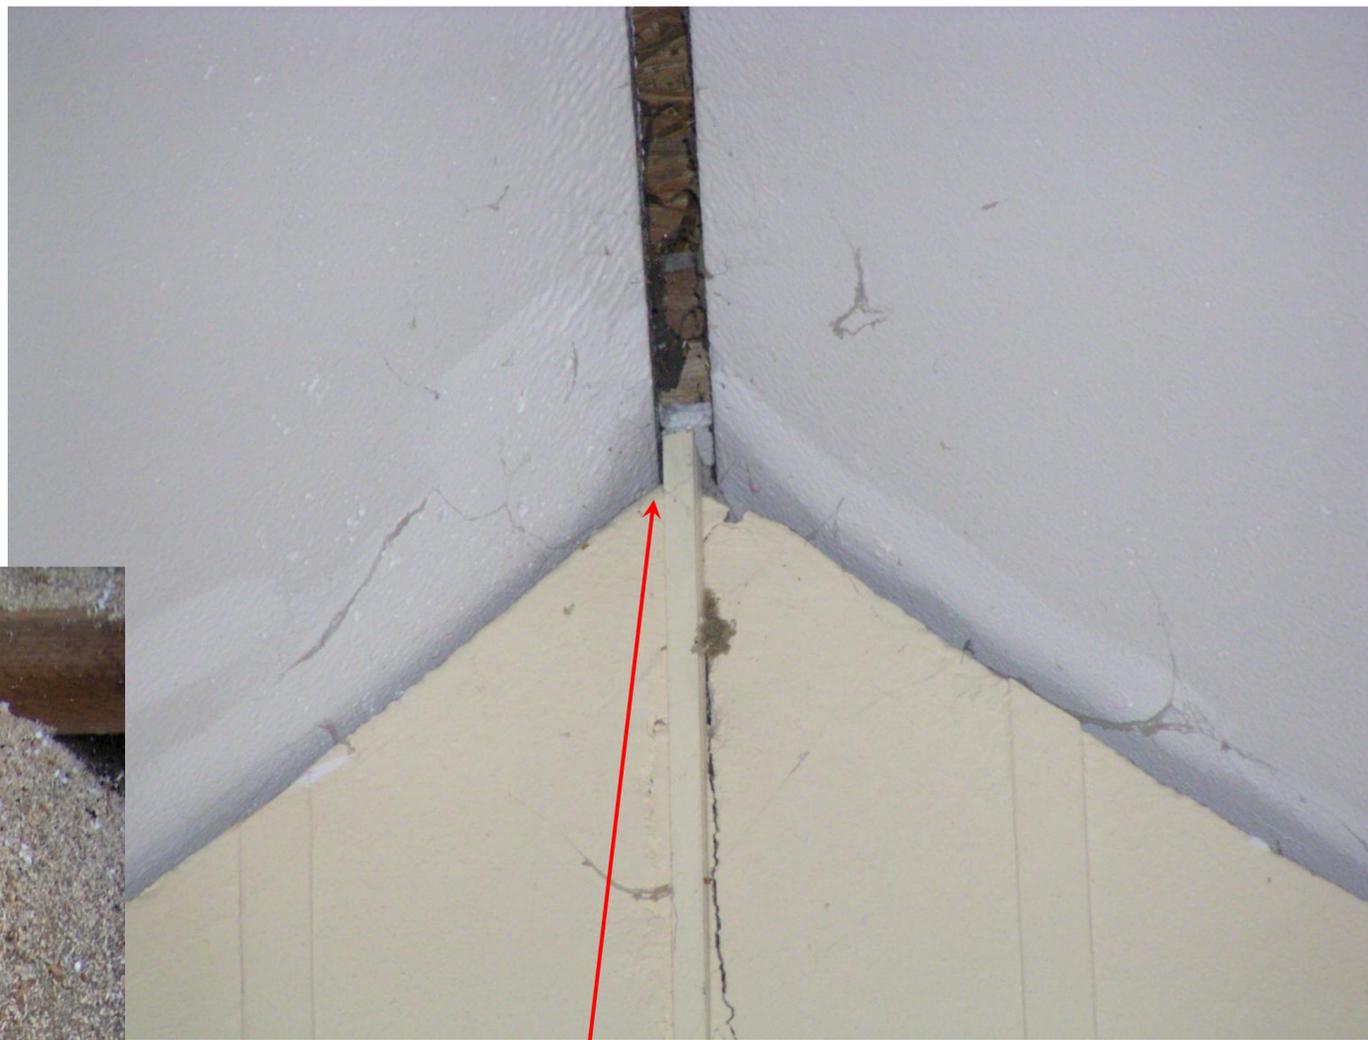
**_Fuge (> 30mm) zwischen den
Spannbetonhalbschalen:
Dadurch Dampfkonvektion im
Hohlraum über der Dämmebene**

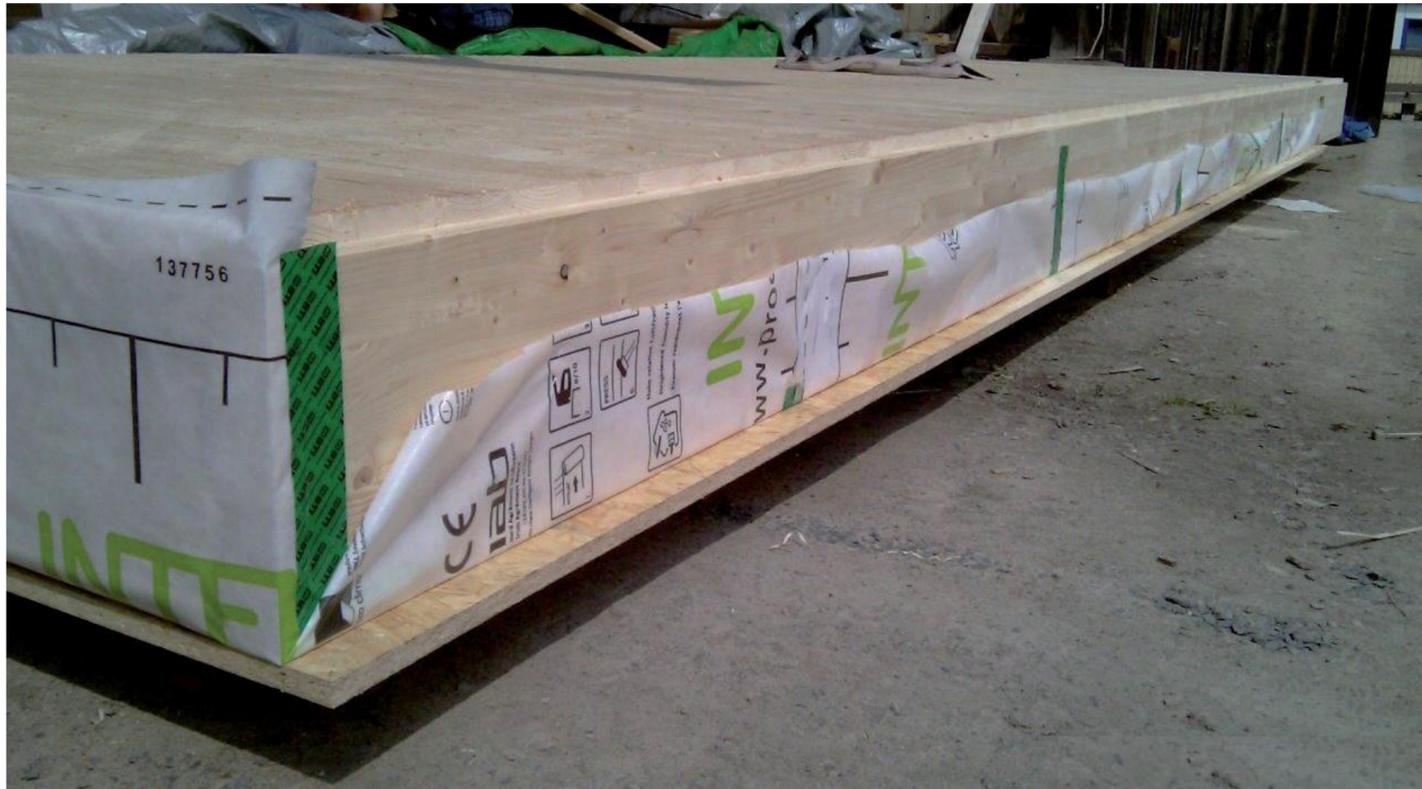
_zwischen den Bindern lagern vorgefertigte Dachelemente aus 8/32cm Balken (e=83cm)
-Vollsparrendämmung mit Überhöhung

_Abdichtung über eine dunkle Kunststoffbahn (Umkehrdiffusion auf 25 mm Holzschalung

_unterseitig wurden OSB-Platten (22mm) montiert (Aussteifung und Brandschutz (F30B) sowie eine feuchteadaptive Dampfbremse (Intello)

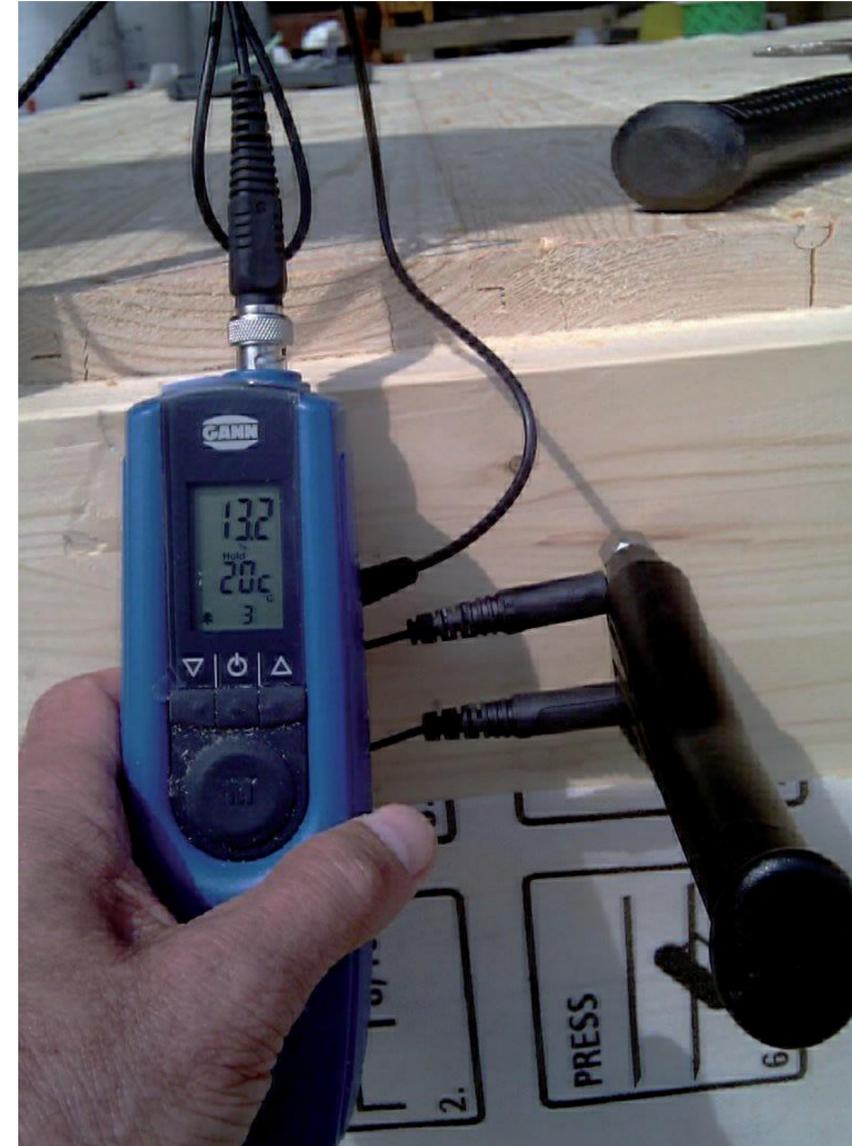
_Kontrolle der Holzfeuchte vor der Montage

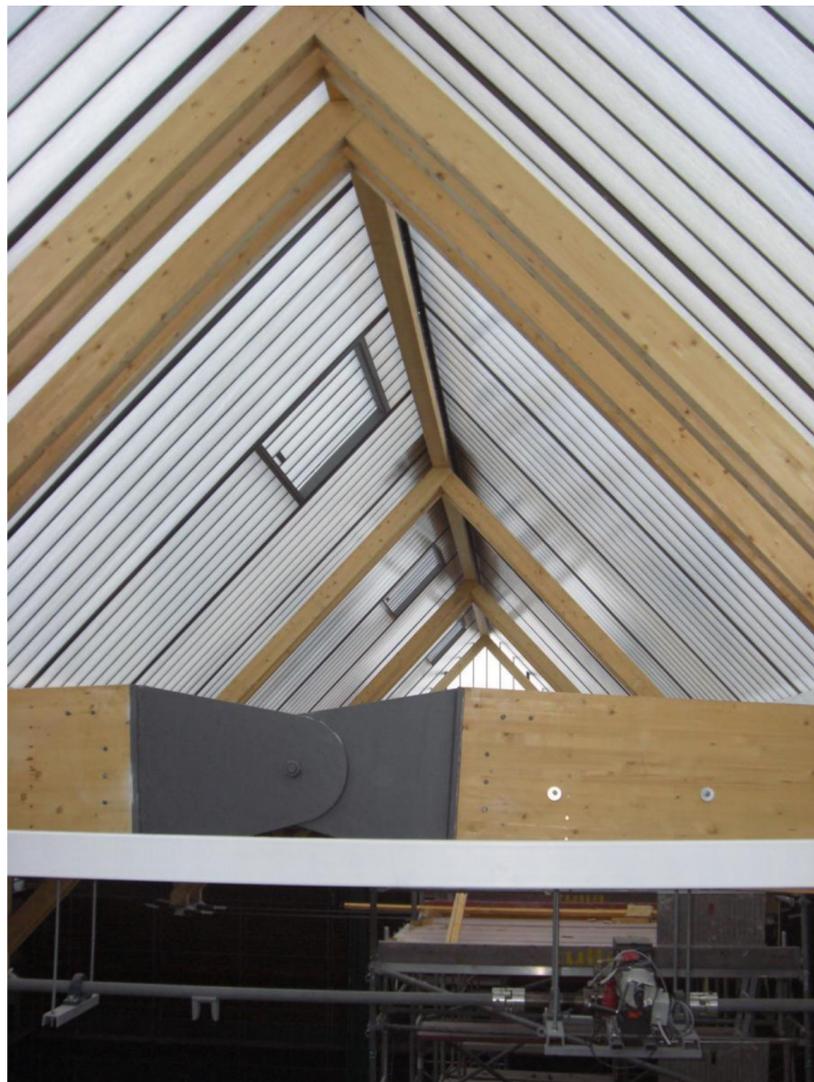
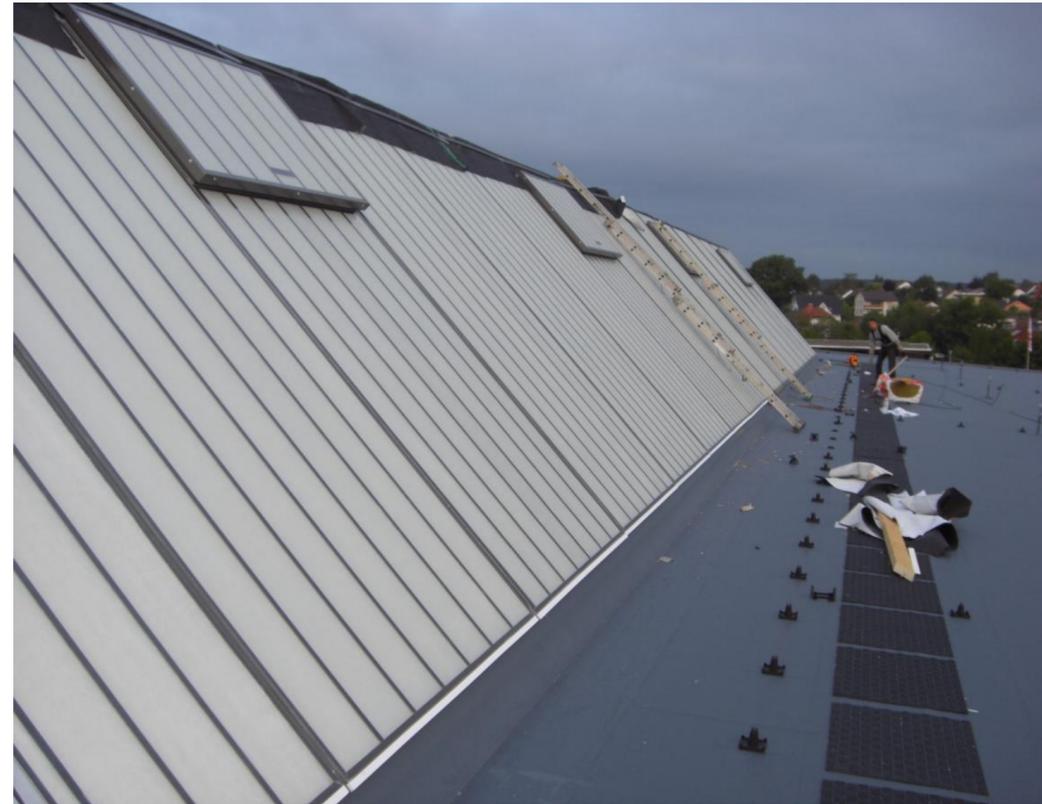
_Luftdichtheitsmessung

$$n_{50} = 0,86 \text{ l/h}$$

(Messung vor dem 2. Bauabschnitt)
